MERKMALE HARTHOLZ:

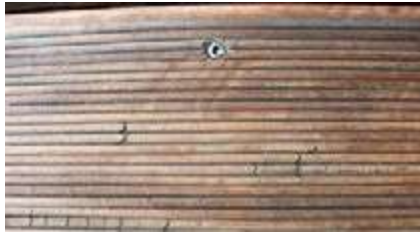
Raue Stellen: Trotz sorgfältiger Bearbeitung mit modernsten Maschinen lassen sich vereinzelte raue Stellen an der Holzoberfläche nicht vermeiden. Insbesondere bei Holzfasern, die gegen die Bearbeitungsrichtung verlaufen, z.B. um die Äste herum.

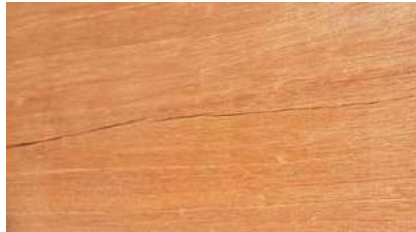
Trockenrisse: Das Quellen und Schwinden findet im Holz nicht gleichmäßig statt. Dadurch können sogenannte Trockenrisse entstehen. Sie beeinflussen in der Regel nicht die statischen Eigenschaften und die Festigkeit des Holzes und sind daher zu tolerieren.

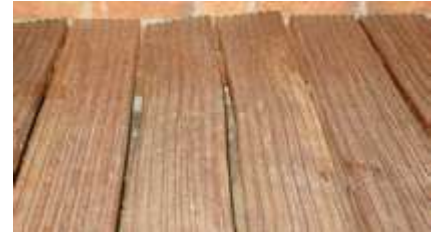
Wechsel-Dreh-Wuchs: Harthölzer neigen teilweise stärker zum sogenannten Wechsel-Dreh-Wuchs. Es ist daher besonders wichtig, dass die empfohlenen Abstände zwischen den Auflagepunkten auf der Unterkonstruktion eingehalten werden, damit das Holz „gehalten“ werden kann.

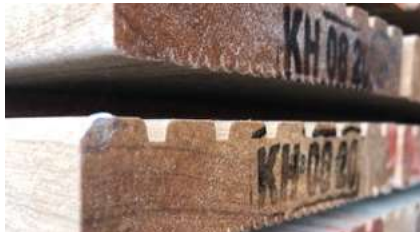
Wachsschutz: Um das Hirnholz vor eindringender Feuchte auf den langen Transportwegen zu schützen, wird ein Wachsfilm jeweils auf die Brettenden aufgetragen. Dieser ist vor der Verarbeitung mittels Kappschnitt zu entfernen, um Wachseinläufe in das Brett zu verhindern. Durch Wärmeeinwirkung würde das ansonsten passieren und ist optisch nicht schön. Wir empfehlen eine Nachbehandlung mit unserem Hirnholzschutz (keine Wachsbasis).

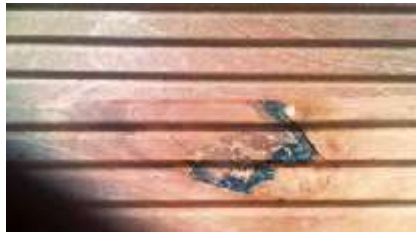
Äste & Farbunterschiede: Im Vergleich zum Nadelholz treten beim Hartholz nur vereinzelt Äste auf. Die Gebrauchstauglichkeit muss gewährleistet sein, ansonsten sollte die Diele bei der Verlegung aussortiert werden. Das Farbspiel unterstreicht die Natürlichkeit des Materials. Wie bei den Nadelhölzern bereits beschrieben (s. S. 156) kann der Grund für Farbunterschiede auch in der Verpackung liegen.

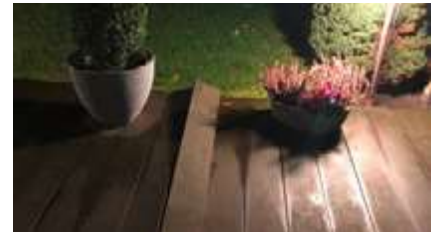
Quellen & Schwinden: Auch Harthölzer „arbeiten“. Durch unterschiedlich starke Aufnahme und Abgabe von Feuchtigkeit kann es unterschiedlichen Breitenquellungen kommen. Hier sehen sie zwei unterschiedliche Auswirkungen dazu. Auf Abb. 1 ist der Abstand zwischen den Dielen zu klein gewählt worden. Abb. 2 Breitenversatz ist nicht völlig vermeidbar, aber durch fachgerechte Ausführung des Kopfstoßes (Abstand wie an seitlicher Längsfuge) fällt es bei weitem nicht so auf.

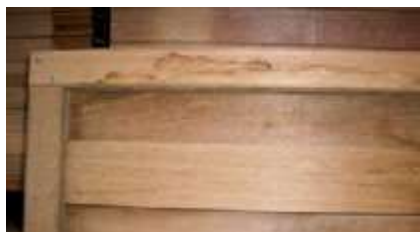
Wasserflecken & Stöckermarkierungen: Die einzelnen Bretter werden im Exportland mit Stapelleisten gestöckert. So ist das Holz belüftet. Die Stapelleisten können sich etwas auf den Brettern markieren. Während des Transportes kann es im Container zu Schwitzwasserbildung kommen. Wasser tropft dann von der Unterseite des Containerdaches auf das Holz und sorgt für Wasser- und vereinzelt sogar Stockflecken. Trotz sorgfältiger Verpackung lässt sich das nicht völlig vermeiden. Das herabtropfende Wasser sorgt für Grau- und Schwarzverfärbungen (Eisen-Gerbstoff-Reaktion) im Holz. Diese Flecken sind rein optischer Natur und beeinflussen nicht die Dauerhaftigkeit. Durch UV-Einstrahlung werden die Flecken & Stöckermarkierungen mit der Zeit verbleichen und sich anpassen.

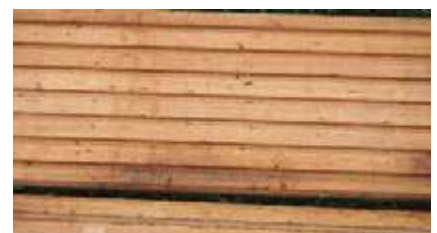
Pinholes: Hierbei handelt es sich um Fraßgänge kleiner Insekten, die keinerlei Einfluss auf die Dauerhaftigkeit oder Statik des Holzes haben. Die Insekten sind nicht mehr aktiv. Der Durchmesser der Pinholes beträgt ca. 1 bis 1,5 mm. Pinholes kommen z. B. bei Bangkirai und vereinzelt bei Massaranduba vor
